Communiqué de presse

Caractérisation de l'impact des traverses et ponceaux et amélioration des sentiers Quad pour les salmonidés

Causapscal, le 8 mars 2022 - C'est grâce au partenariat entre plusieurs acteurs du secteur Quad qu'il a été possible de finaliser la caractérisation des sentiers quad du secteur Avignon, débutée en 2019, et de procéder à l'amélioration de quelques sites prioritaires dans la phase 1. Ceci va permettre de réduire l'apport de sédiments provenant de chemins forestiers et de ponceaux désuets, ce qui nuit considérablement aux frayères des salmonidés.

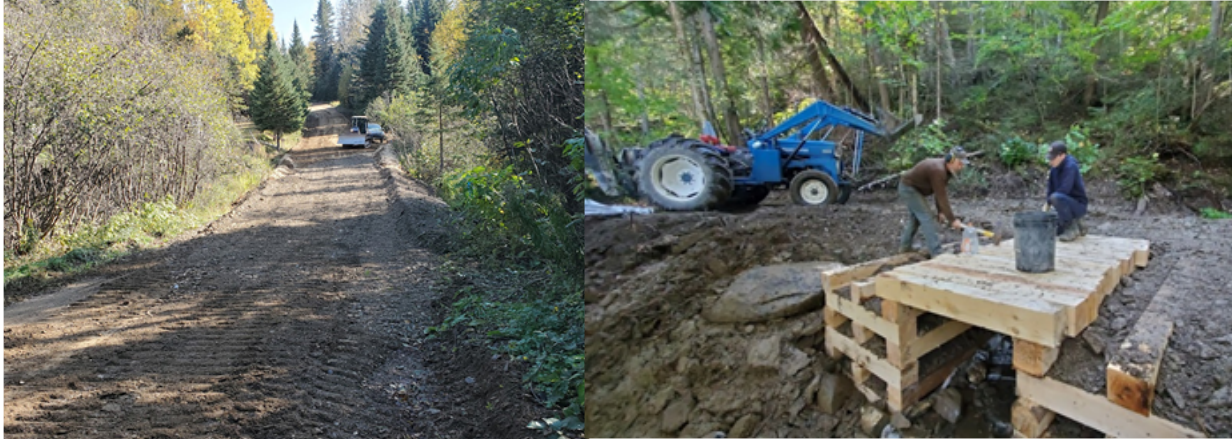
Aménagement des bourrelets et d'un ponceau en bois pour réduire le ruissellement dans le cours d'eau. Des bassins de sédimentation ont été fait en amont et en aval (Volet amélioration des sentiers du Club Quad Avignon ouest en 2021)

Les travaux effectués en 2021 visaient l'amélioration des sentiers par des aménagements, l'ajout de végétalisation (pour stabiliser et réduire l'érosion des berges), le remplacement de ponceaux, l'amélioration de bassins de sédimentation et l'installation de pancartes informatives.

Ce projet a permis d'offrir aux différents acteurs responsables de la gestion des sentiers du club quad Avignon Ouest de meilleurs outils pour l'amélioration de leur voirie. Le deuxième volet a permis d'offrir une base pour les futurs aménagements en plus de permettre un impact positif immédiat sur l'habitat des salmonidés. Par ces différents aménagements, 6 sites ont été végétalisés et 2 ponceaux ont été construits ou remplacés. On note aussi l'amélioration de 14 bassins de sédimentation, 2 tranchées et 6 bourrelets. Il reste encore beaucoup de travaux à faire mais mineurs.

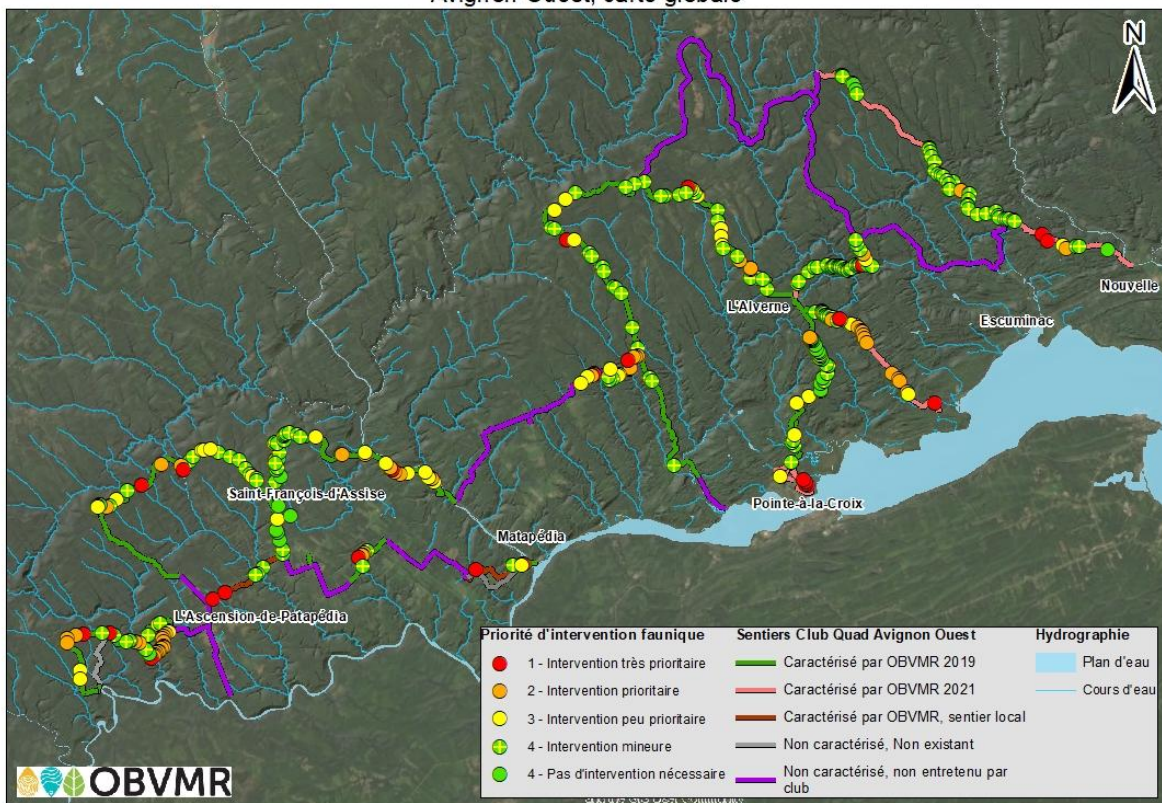
Priorité d'intervention faunique basée sur les relevés de terrain Avignon Ouest, carte globale

Projet : Caractérisation sentiers VTT club Quad Avignon Ouest, 2019 et 2021
Préparé le - 20/02/2022
Source : OBVMR 2019 et 2021; MFFP; FQDC

La caractérisation des sentiers a débuté en 2019 pour se finaliser en 2021. Pour tous les détails sur la première phase, [voir le communiqué de presse](#). La caractérisation permet de dresser un portrait juste de l'état des sentiers par les aménagements présents et par leurs influences sur les habitats aquatiques. L'ensemble de ces observations a été comptabilisé selon une grille de priorisation, un outil primordial à la gestion de la voirie.
